CÂMARA MUNICIPAL DE LUIZ ALVES

Requerimento 23/2020

Seja oficiada à CELESC nos seguintes termos:

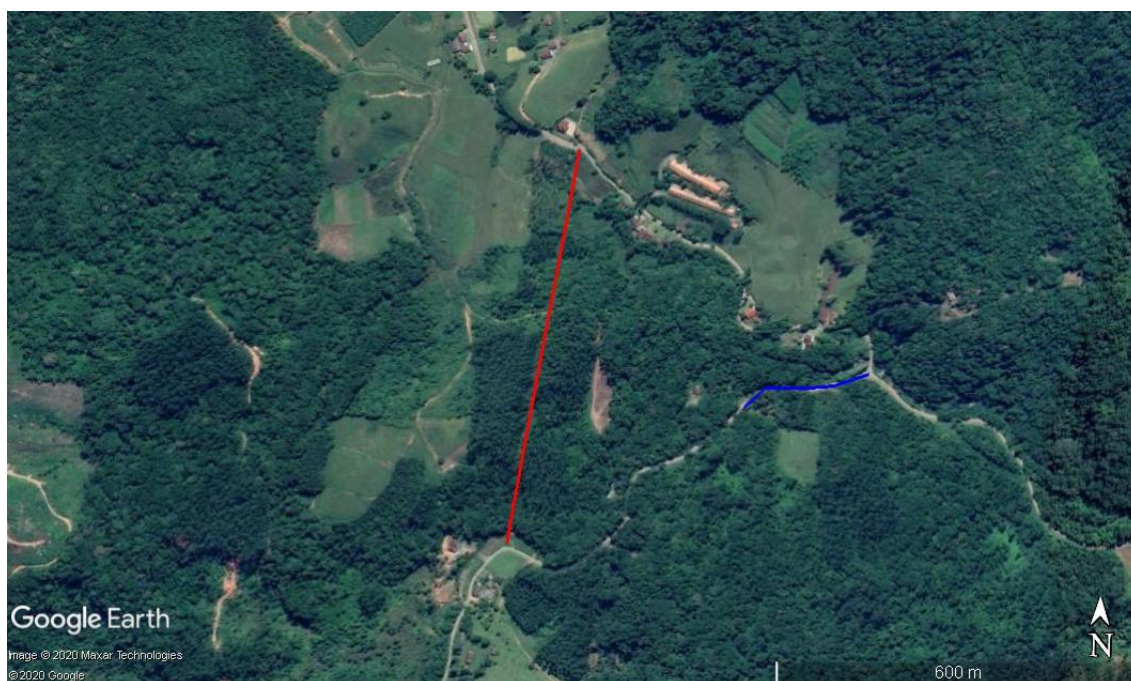
A Figura 1 representa o local que necessita de troca do traçado da rede devido a travessia em vegetação nativa e a proximidade de plantio de eucalipto (detalhes podem ser observados na Figura 2). Este é um local de difícil acesso e ocorre frequentemente rompimento de rede devido a queda de árvores. Já foi a responsável pela morte de milhares de frango e por deixar a comunidade por mais de uma semana sem energia. A substituição do traçado desta rede pode ser realizada com a construção de um pequeno trecho novo, conforme indicado na Figura 1.

Figura 1. Croqui de localização de rede atual que necessita ser substituída (linha vermelha) e indicação do novo traçado da rede (linha azul).

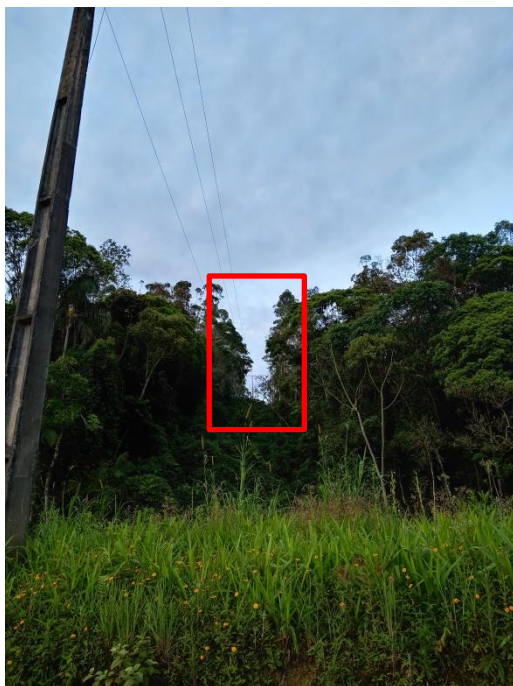
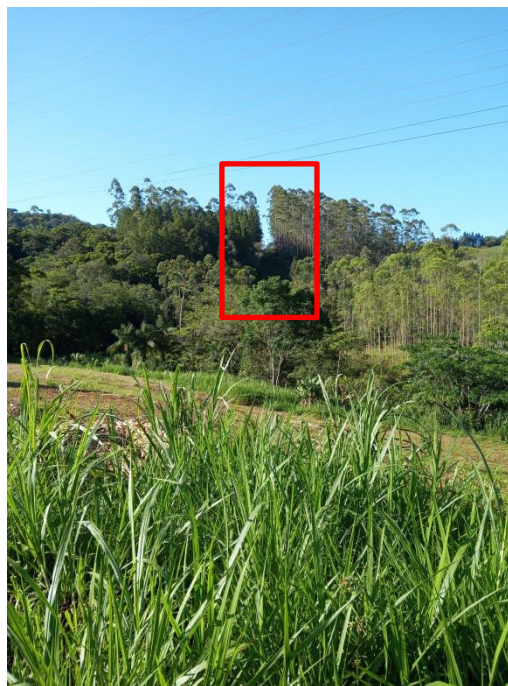
Figura 2. Detalhes do trecho da rede de transmissão que atravessa área de vegetação nativa e plantios.

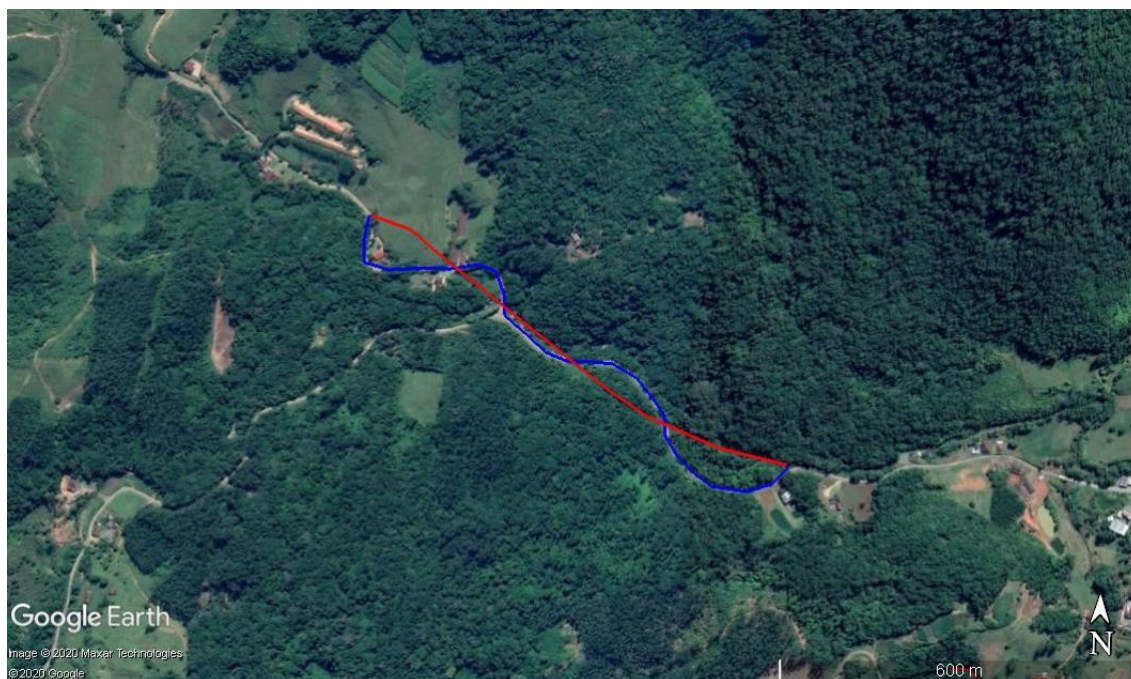
O trecho da Figura 3 indica o atual traçado da rede que também corta a vegetação nativa da região. Neste trecho há necessidade de implantar o novo traçado na margem da estrada, conforme indicado na Figura 3.

Figura 3. Croqui de localização de rede atual que necessita ser substituída (linha vermelha) e indicação do novo traçado da rede (linha azul).

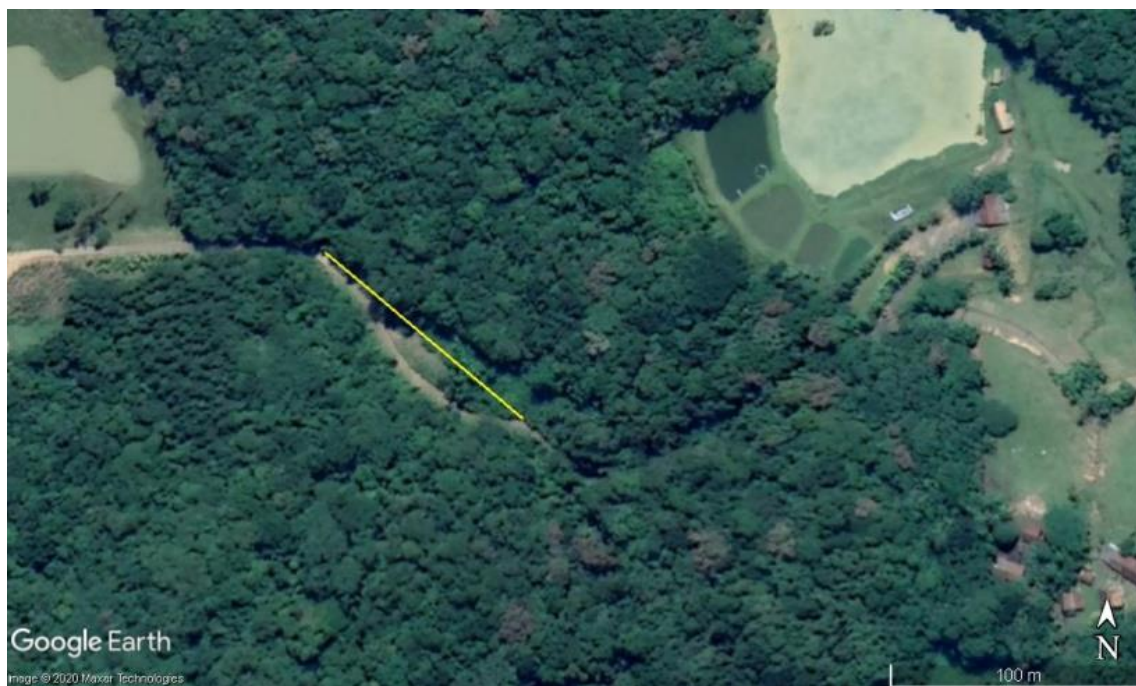
O trecho apresentado na Figura 4 está sem o cabo “neutro”. Após ficar muito tempo com vegetação sobre o fio (mais de dois anos de protocolos), o mesmo foi cortado e retirado no mês de outubro de 2020. Na casa depois deste ponto há queima constante de lâmpadas e equipamentos. Não temos o conhecimento técnico se a falta deste fio está relacionada com a queima dos equipamentos, entretanto há necessidade de verificação e ajustes, caso a relação existir.

Figura 4. Croqui de localização de trecho sem o cabo “neutro” (linha amarela).
Coordenada inicial: Latitude: 26°45'20.40"S; Longitude: 49° 1'22.64"O

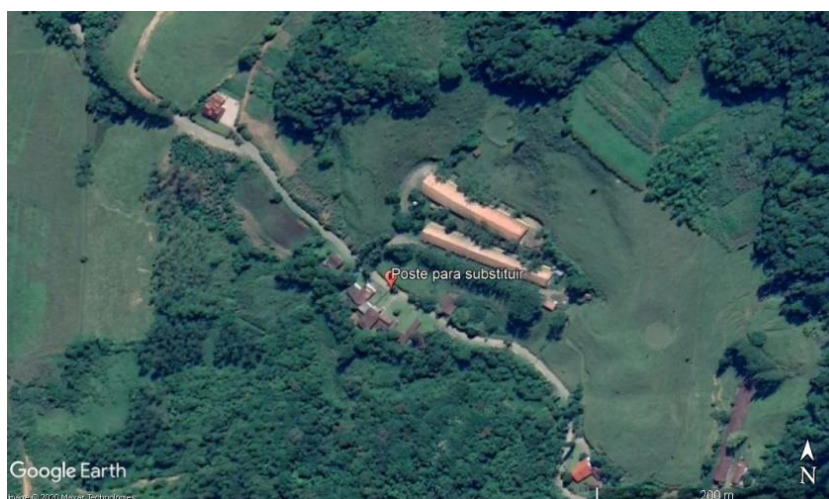
A Figura 5 indica o local que necessita ser trocado um poste que quebrou no ciclone bomba de 30 de junho deste ano. O Poste foi amarrado em uma estaca (Figura 6 e continua lá até hoje. Gradativamente o mesmo está inclinando e corre risco de queda em estrada.

Figura 5. Croqui de localização de poste que necessita ser substituído. Localização do poste: Latitude: 26°45'42,50"S;

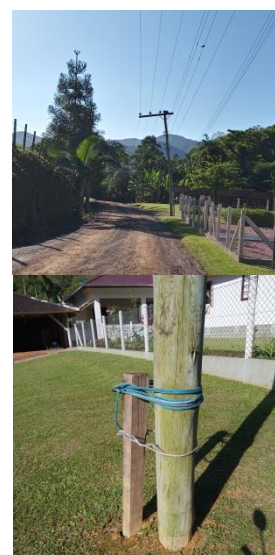
Figura 6. Detalhes do poste inclinado e do reparo

emergencial que foi realizado e continua até a presente data.

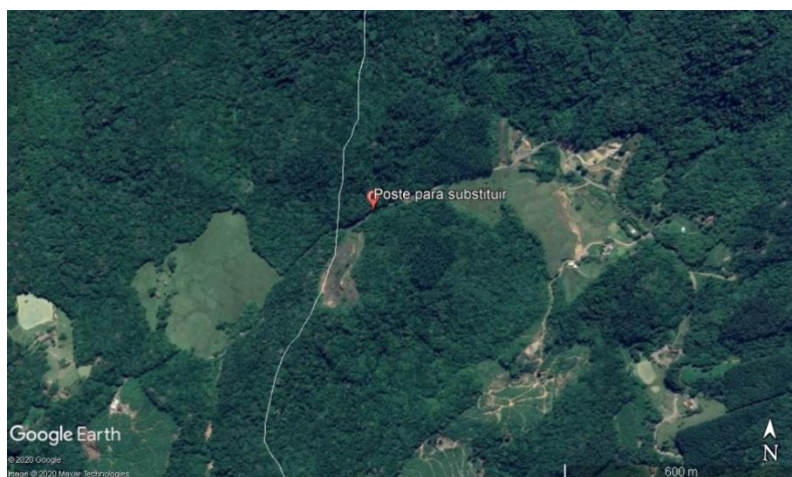
A Figura 7 indica o local que também tem um poste que precisa ser substituído. Este poste está muito inclinado, conforme pode ser observado na figura 10.

Figura 7. Croqui de localização do poste que necessita ser substituído. Localização do poste: Latitude: 26°45'06.99"S Longitude: 49° 00'46.76"O

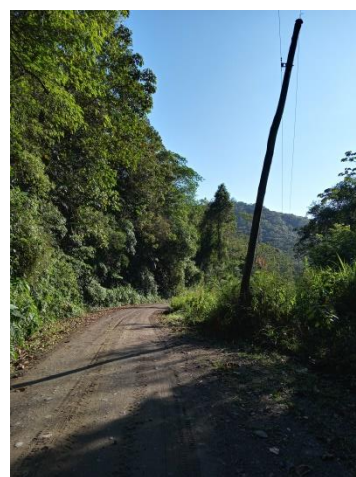
Figura 8. Poste com elevado grau de inclinação que necessita de manutenção.
